# 埇桥城东新区安徽尚谊建设管理集团有限公司 “7·17”一般起重伤害事故调查报告

宿州市埇桥区政府事故调查组

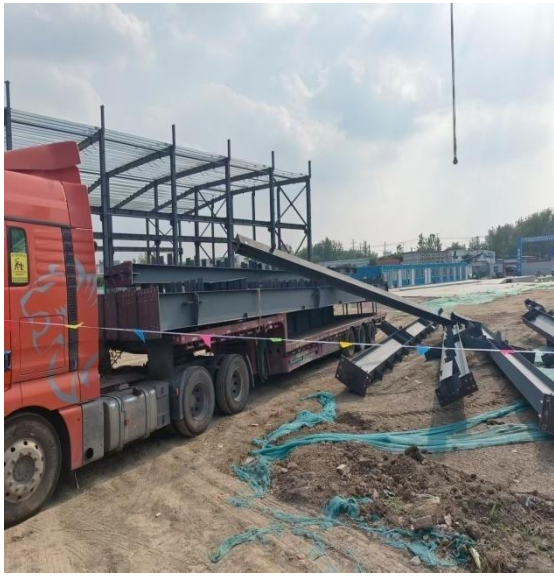
图 2 事故现场

经调查并结合现场视频监控，起重机现场未设置安全警示标志，起吊时，大臂下方有人员行走站立。8 时 19 分，赵\*辉将两个钢板起重钳分别挂在距钢结构一端约 4.9m 和 5.5m 处，在未检查钢结构平衡性和挂钩牢固性的情况下，自行向江\*发出起吊手势。江\*看到赵\*辉手势后，未按规定进行试吊，直接起吊。起吊后，钢结构出现晃动，但江\*并未停吊，当起吊到约 3m 高的位置时，其中一个钢板钳突然脱落，导致钢结构一端急剧下坠、另一端上扬，继而下坠一端着地，另一钢板钳同时脱落，钢结构直接砸向半挂车上未及时撤离的赵\*辉头部。事故发生后，江\*立即停机，凌\*龙拨打了 120 急救电话。8 时 29 分许，120 救护车到达现场，随后赵\*辉被送往宿州中煤矿建总医院救治。8 时 31 分，江\*拨打了 110 报警电话。8 时 50 分许，城东派出所民警到达现场，并对现场进行警戒封锁。9 时 10 分，宿州中煤矿建总医院确认赵\*辉死亡。

事故调查组勘查时事故现场如图 2 至图 3 所示，现场警戒线是公安机关到达后，为保护现场设置的。

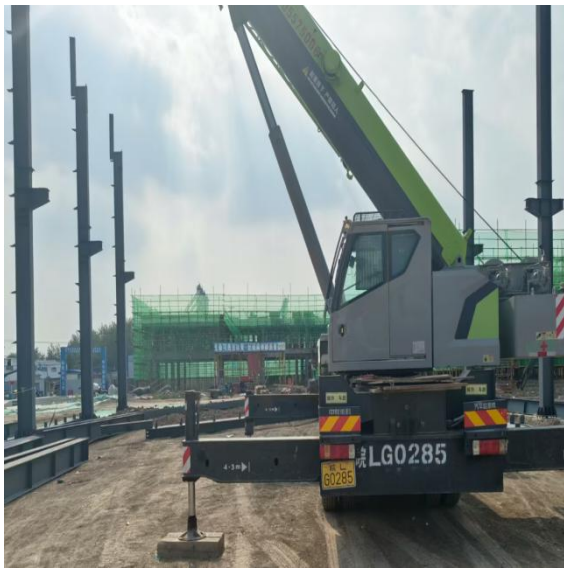
图4 事故汽车起重机位置

涉事汽车起重机（车牌号皖 LG0285 流动式汽车起重机）不属于特种设备。事故发生时，车辆停在 1# 厂房钢结构框架内部，驾驶室朝西，操作室朝南。起重机南侧 25 余米处，皖 F88335 半挂车东西停放，驾驶室朝东。（如图 4 和图 5 所示）。

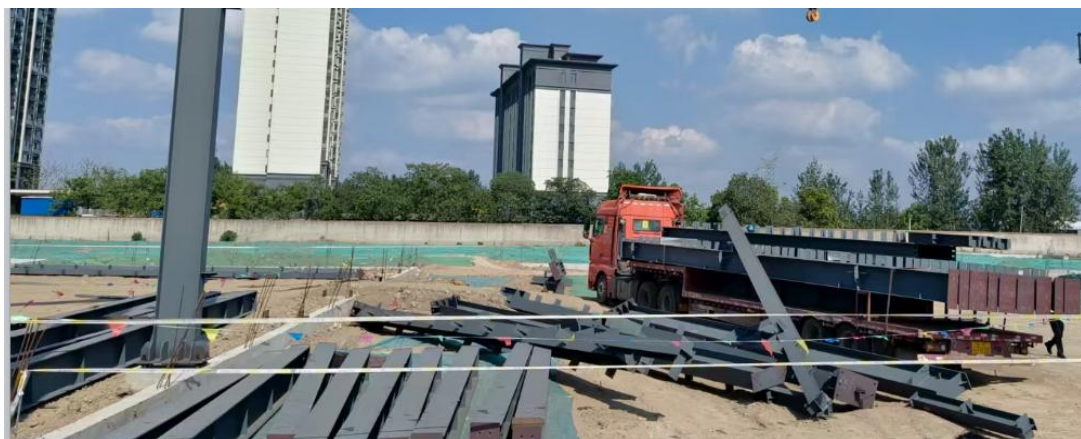
图6 现场钢结构堆放情况

根据现场勘察，半挂车装载多种型号钢结构，已卸钢结构随意堆放于车辆附近。经测量，起吊钢结构长约 12.1m，宽 0.32m，厚 0.3m，西端焊接长约 1.7m 的女儿墙钢结构。两个起吊点位置距西端分别为 4.9m 和 5.5m。（如图 6 和图 7 所示）。

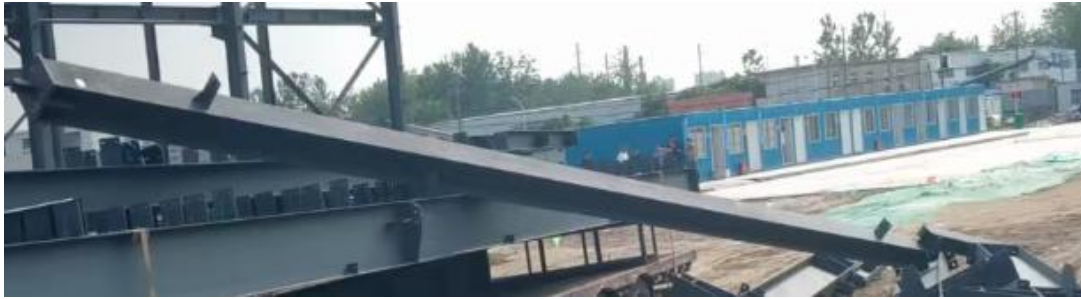
图 7 起吊钢结构情况

赵\*辉安全意识淡薄，违章作业，无证从事起重司索作业<sup>[1]</sup>，江\*违章作业，在钢结构下方有人<sup>[2]</sup>、未试吊检查<sup>[3]</sup>的情况下直接起吊，致使下方未及时撤离的赵\*辉被坠落的钢结构砸中头部死亡。（根据中煤矿建总医院死亡医学证明（诊断）书，确定直接死亡原因为弥散性脑损伤，引起直接死亡的疾病或情况为被投掷抛出或坠落物体击中，死因推断是重度颅脑损伤）
