# 埇桥城东新区安徽尚谊建设管理集团有限公司 “7·17”一般起重伤害事故调查报告

宿州市埇桥区政府事故调查组

2025年7月17日8时19分许，安徽尚谊建设管理集团有限公司承建的宿州市骏达报废汽车回收拆解有限公司年1万辆报废机动车回收拆解项目施工现场发生一起起重伤害事故，造成1人死亡，直接经济损失约人民币170万余元。

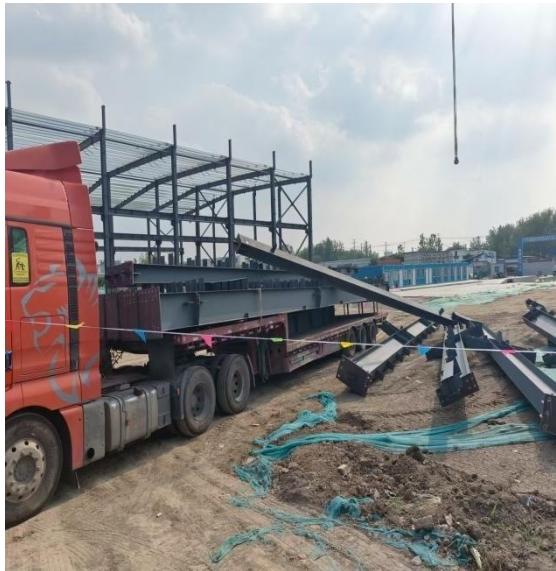
图 2 事故现场

事故调查组勘查时事故现场如图 2 至图 3 所示，现场警戒线是公安机关到达后，为保护现场设置的。

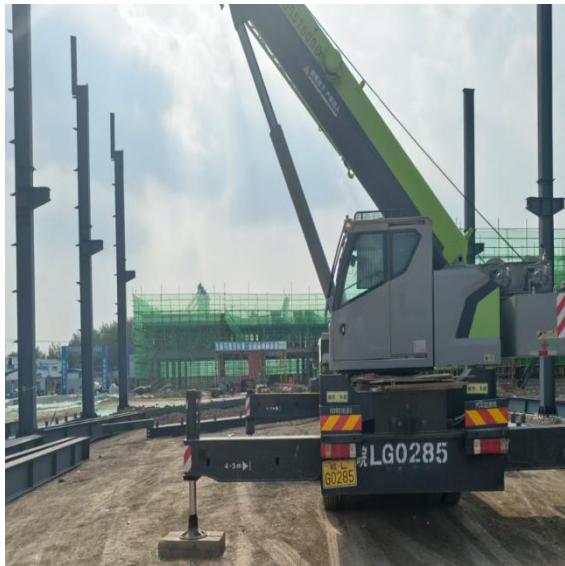
图 4 事故汽车起重机位置

涉事汽车起重机（车牌号皖 LG0285 流动式汽车起重机）不属于特种设备。事故发生时，车辆停在 1# 厂房钢结构框架内部，驾驶室朝西，操作室朝南。起重机南侧 25 余米处，皖 F88335 半挂车东西停放，驾驶室朝东。（如图 4 和图 5 所示）。

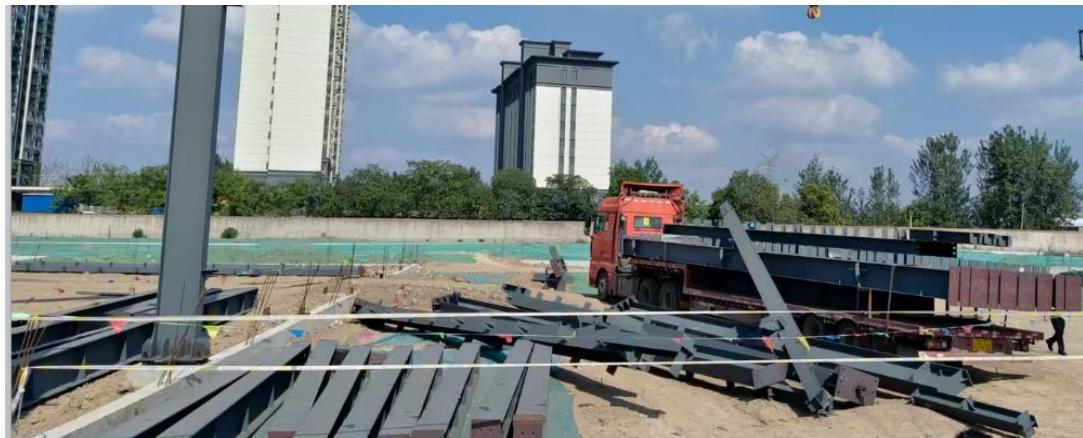
图 6 现场钢结构堆放情况

根据现场勘察，半挂车装载多种型号钢结构，已卸钢结构随意堆放于车辆附近。经测量，起吊钢结构长约 12.1m，宽 0.32m，厚 0.3m，西端焊接长约 1.7m 的女儿墙钢结构。两个起吊点位置距西端分别为 4.9m 和 5.5m。（如图 6 和图 7 所示）。

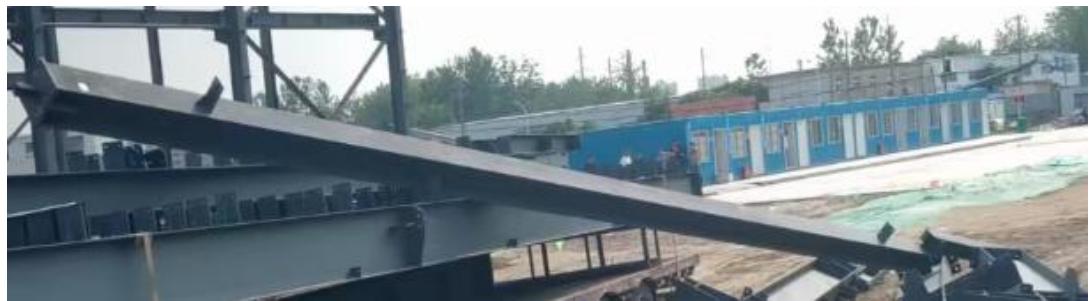
图 7 起吊钢结构情况

经调查并结合现场视频监控，起重机现场未设置安全警示标志，起吊时，大臂下方有人员行走站立。8 时 19 分，赵\*辉将两个钢板起重钳分别挂在距钢结构一端约 4.9m 和 5.5m 处，在未检查钢结构平衡性和挂钩牢固性的情况下，自行向江\*发出起吊手势。江\*看到赵\*辉手势后，未按规定进行试吊，直接起吊。起吊后，钢结构出现晃动，但江\*并未停吊，当起吊到约 3m 高的位置时，其中一个钢板钳突然脱落，导致钢结构一端急剧下坠、另一端上扬，继而下坠一端着地，另一钢板钳同时脱落，钢结构直接砸向半挂车上未及时撤离的赵\*辉头部。事故发生后，江\*立即停机，凌\*龙拨打了 120 急救电话。8 时 29 分许，120 救护车到达现场，随后赵\*辉被送往宿州中煤矿建总医院救治。8 时 31 分，江\*拨打了 110 报警电话。8 时 50 分许，城东派出所民警到达现场，并对现场进行警戒封锁。9 时 10 分，宿州中煤矿建总医院确认赵\*辉死亡。
