2026年3月

埇桥汴河宿州市中通通信工程有限公司“9·21”一般物体打击事故调查报告

宿州市埇桥区政府事故调查组

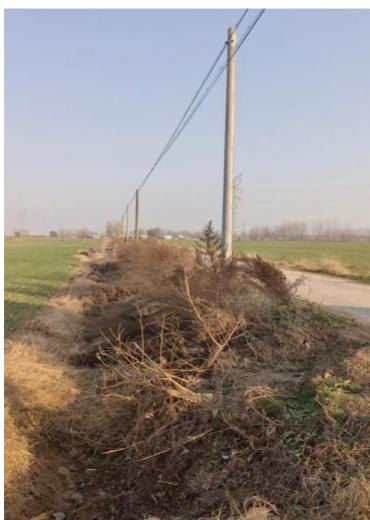
图 1 事故位置示意图

事故发生地点位于汴河街道梅庵村后屯南 082 乡道北侧，电杆杆洞位于路肩位置，与水泥路沿的水平距离约 0.5m，杆洞北侧约 1m 处，存在一条深度约 1.3m 的沟渠。（如图 1 所示）。

经走访梅庵村附近村民了解，事发沟渠无明显积水，但受连续降雨影响，沟边岸体土壤含水量高、土质疏松，沟底有淤泥。

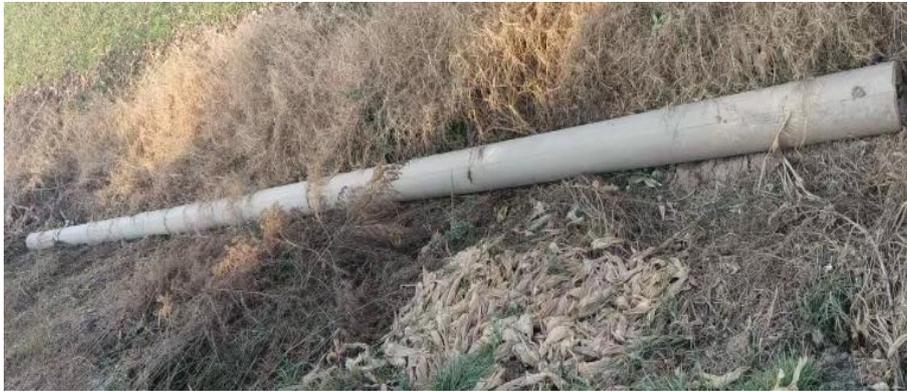
图 2 事故电杆图片

事故现场有 1 根水泥光纤线路电杆，为当日涉事电杆。经测量，电杆长度为 8m。（如图 2 所示）。

连续多日降雨导致土壤疏松，电杆重新立正后基础不稳，作业人员马*安全意识淡薄，违章作业，在未取得高处作业操作证^[1]的情况下登杆作业，随杆一同倾倒，是导致此次事故的直接原因。

宿州中通公司未对作业人员进行安全教育和培训；临时施工未向南京欣网公司及宿州移动公司报备；施工前未勘察作业环境，未考虑土壤疏松的实际情况，仍按原施工设计的1.5米杆洞深度进行立杆作业，未采取针对性加固措施，对电杆二次倾倒的安全风险辨识与管控不到位，是本次事故发生的间接原因。

（一）宿州市中通通信工程有限公司，要切实履行企业安全生产法定责任，健全安全管理制度体系，完善通信线路迁改作业安全操作规范，堵塞制度漏洞。落实安全风险分级管控和隐患排查治理双重预防工作机制，加强从业人员的安全生产教育和培训，强化特种作业现场管控和人员管理，杜绝违章冒险作业，严防各类生产安全事故的发生。

（二）南京欣网通信科技股份有限公司，要全面推进通信迁改工程作业环境安全风险辨识与评估，严格执行零星施工一工程一措施制度，确保措施到位、风险可控。聚焦立杆、登杆作业等关键环节，严格落实施工作业岗位安全操作规范，强化安全培训教育，从严加强施工现场安全管理。压实施工单位安全生产主体责任，加大安全管理、监督与指导力度。同时，要召开事故教育警示会，以案为鉴，举一反三，杜绝同类事故发生。
