埇桥汴河宿州市雪峰办公家具有限公司厂房 维修改建工程“3·7”一般高处坠落事故 调查报告

宿州市埇桥区政府事故调查组

2026年5月27日

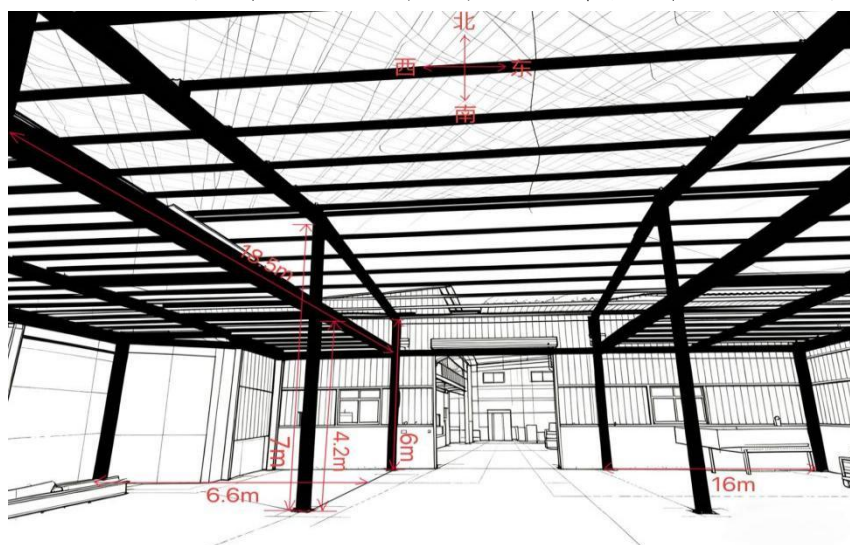
图1 钢结构厂房内部施工情况图片

经现场勘察，涉事钢结构厂房分南北两部分，屋面相连，以非封闭的轻质隔墙分隔，中间过道贯通。本次维修改建工程系南侧厂房，东西长度约29.4米，南北宽度约18.5米，屋面最低处高约6米，屋脊处高约7米。事故发生时，厂房内部平层横梁已焊接完成，方管敷设结束。经测量，东侧平层施工面积约为296平方米（18.5m×16m），西侧平层施工面积约为122平方米（18.5m×6.6m），合计施工面积约418平方米。（如图1所示）

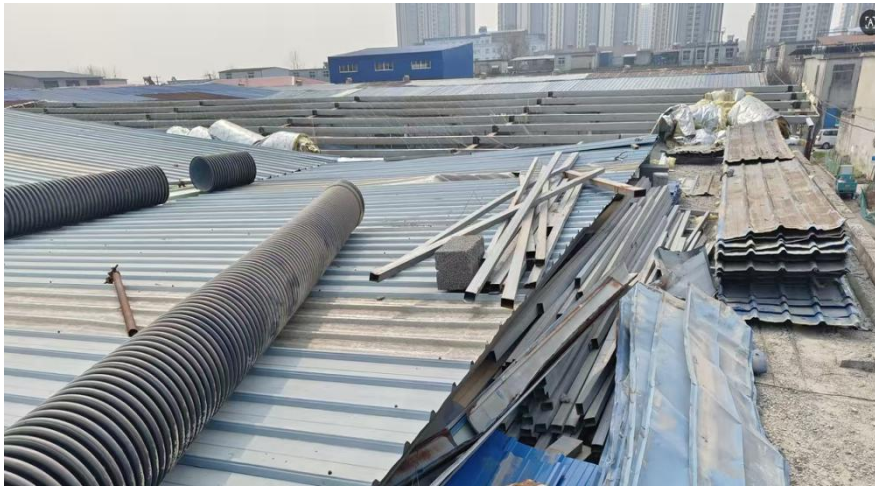
图 2 涉事厂房屋面情况图片

北侧厂房屋面为檩条上铺彩钢瓦，间断采用亚克力板材采光，屋面西侧与厂房大门门楼相连（楼面为混凝土浇筑）。（如

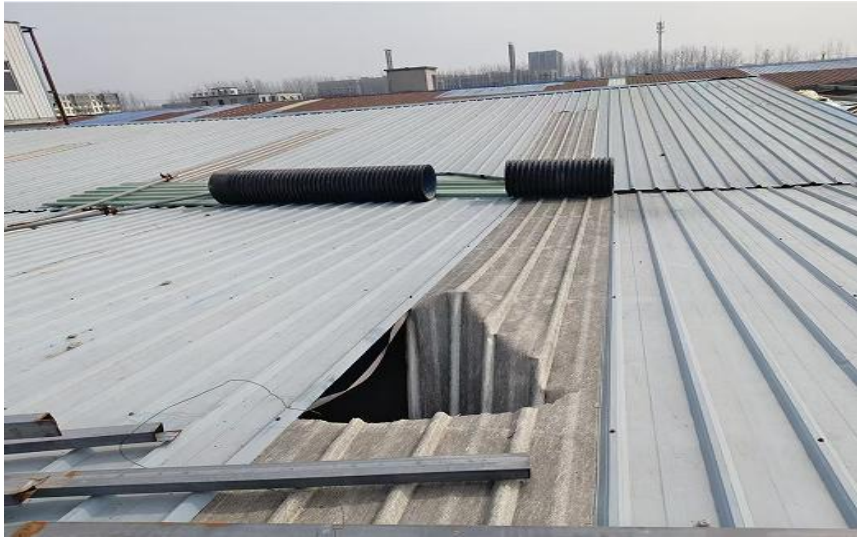
图 3 事故发生的钢结构厂房屋面照片

钢瓦。13 时许，陈*敏到门楼平台后，发现三根污水管道放置在北侧钢结构厂房屋面彩钢瓦上，担心滚动后掉落，遂安排现场 4 名工人将管道挪至安全位置。由于 4 人的工作尚未完成，便约定待彩钢瓦拆除后再挪移。15 时 30 分许，彩钢瓦拆除结束并整理完成，杨*和王*磊继续在南侧屋顶拆卸螺丝，曹*利和吴*宇开始搬运管道。他们将第一根管道从屋面抬到平台后，由吴*宇将其转运至北侧辅楼楼顶。15 时 39 分许，曹*利和吴*宇搬第二根管道时，发现管道过长，不易放置。曹*利告诉吴*宇，需与陈*敏确认管道放置位置。随即，曹*利沿屋面彩钢瓦行至南侧寻找陈*敏未果，折返北侧屋面过程中，不慎踩到屋面亚克力采光板区域，坠落至厂房内水泥地面。吴*宇发现后，大声呼救。徐*华闻声立即赶到现场，发现曹*利头朝北、趴在地面，头部流血，遂安排吴*宇拨打 120 急救电话。

本次事故发生在宿州雪峰公司进门第一间钢结构厂房，即北侧部分。（如图 3、图 4 所示）

通过对事故现场进行勘察、对相关人员进行询问，认定事故的直接原因是：曹*利安全意识淡薄，在未取得高处作业操作证且未采取任何安全防护措施的情况下进行高处作业，不慎踩塌阳光瓦坠落地面受伤，经抢救无效死亡。
