埇桥朱仙庄“7·9”一般道路交通事故 调查报告

宿州市埇桥区政府事故调查组

2025年7月9日17时8分，在306省道89公里加600米处一辆重型半挂牵引车与电动三轮车发生碰撞，造成2人死亡，直接经济损失14.5万余元。

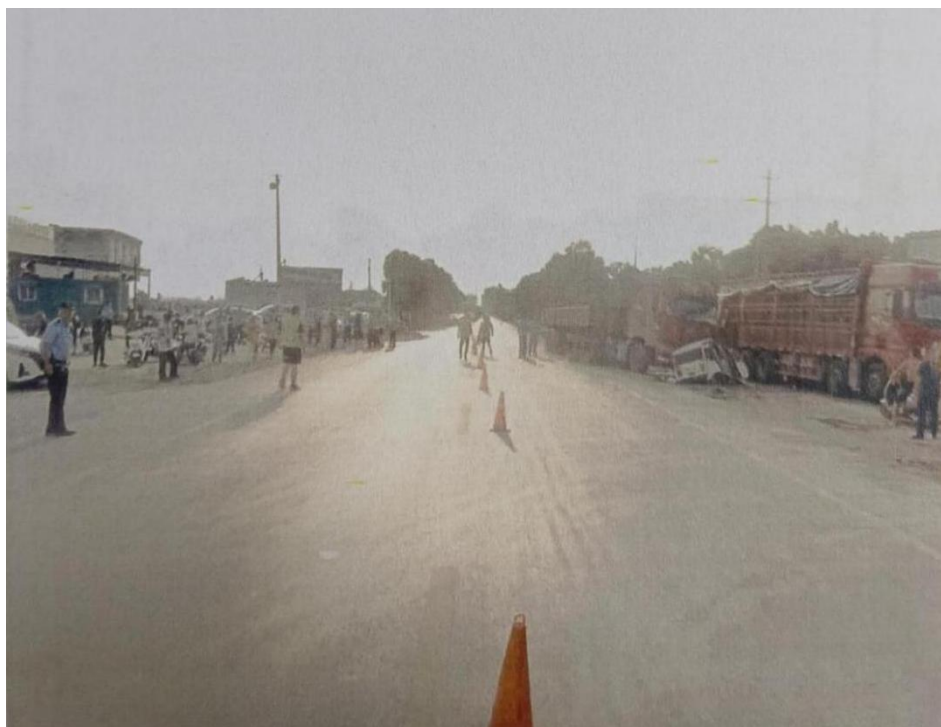
图1 现场方位照片（由东向西）

事故地点位于306省道89公里加600米(宿州市埇桥区朱仙庄镇宋庙村)路段,306国道呈东西走向,东往大店镇方向,西往宿州市方向,道路全宽12.0米,沥青路面,路面完整、干燥,同向有1条机动车道及1条非机动车道,机动车道宽度为4.0米,非机动车道宽度为2.0米,道路中间由黄色虚线进行分隔,机动车道与非机动车道之间由白色实线进行分隔,事故现场有民用监控,天气:晴,视线良好,道路限速60km/h。

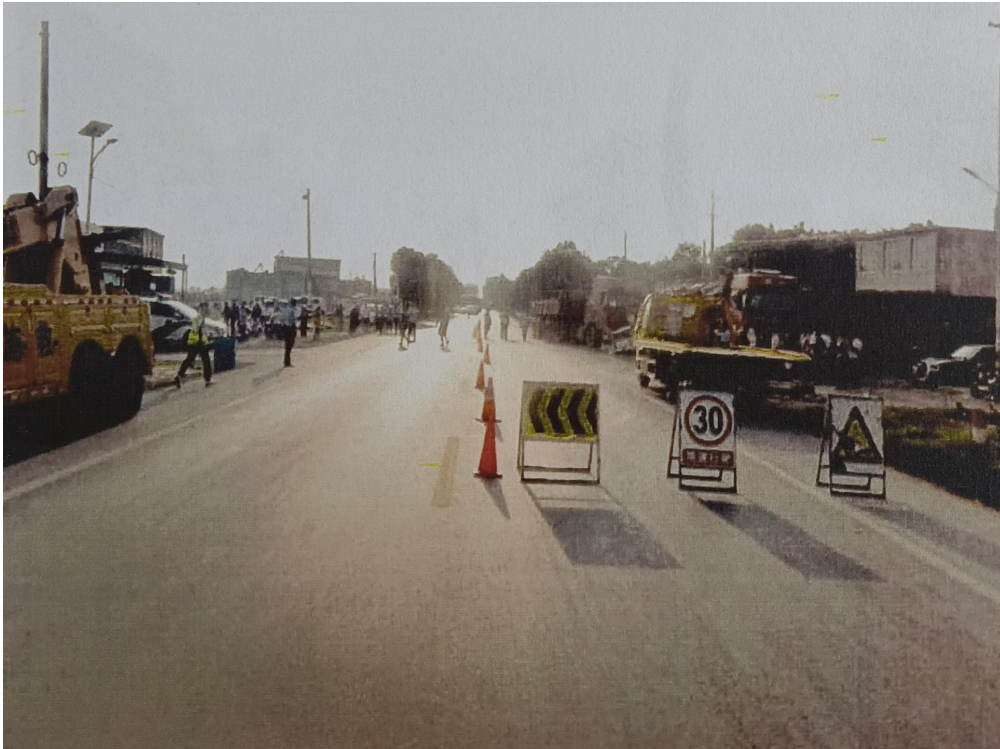
图3 现场概念照片（由东向西）

2025年7月9日17时8分，代*驾驶皖LJ4**5号牌重型半挂牵引车、皖L8**3挂号牌重型自卸半挂车沿省道306由西向东行驶至89公里加600米路段处，在避让同方向左转弯行驶金*跃骑行的“绿源”品牌两轮电动车时，与相对方向行驶潘*侠骑行的粘贴“朱仙庄A0**4”金彭品牌电动三轮车发生碰撞，造成潘*侠及电动三轮车乘坐人员桑*国受伤，经医院抢救无效死亡。

（2）皖LJ4**5号重型半挂牵引车（皖L8**3挂号重型自卸半挂车）由西向东行驶至事故地点时，其车辆前侧与头朝西北尾朝东南向左侧翻过程中的无号牌电驱动三轮车车身上沿发生碰撞成立。
